RAPPORT D'INSPECTION

Centre de contrôle environnemental du Québec

N° d'intervention : 301425661	Type d'intervention : Inspection pour suivi d'urgence
N° de gestion doc. : 7470-16-01-0352400	N° de document : 401863952
But de l'intervention : La Prairie - vérifier la présence signalée de milieux humides à l'ancienne carrière d'argile de la briquetterie située sur les lots 1 914 523 et 3 802 172

Inspection pour la présence d'un milieu humide à l'ancienne briqueterie dans le secteur visé par le remblayage.

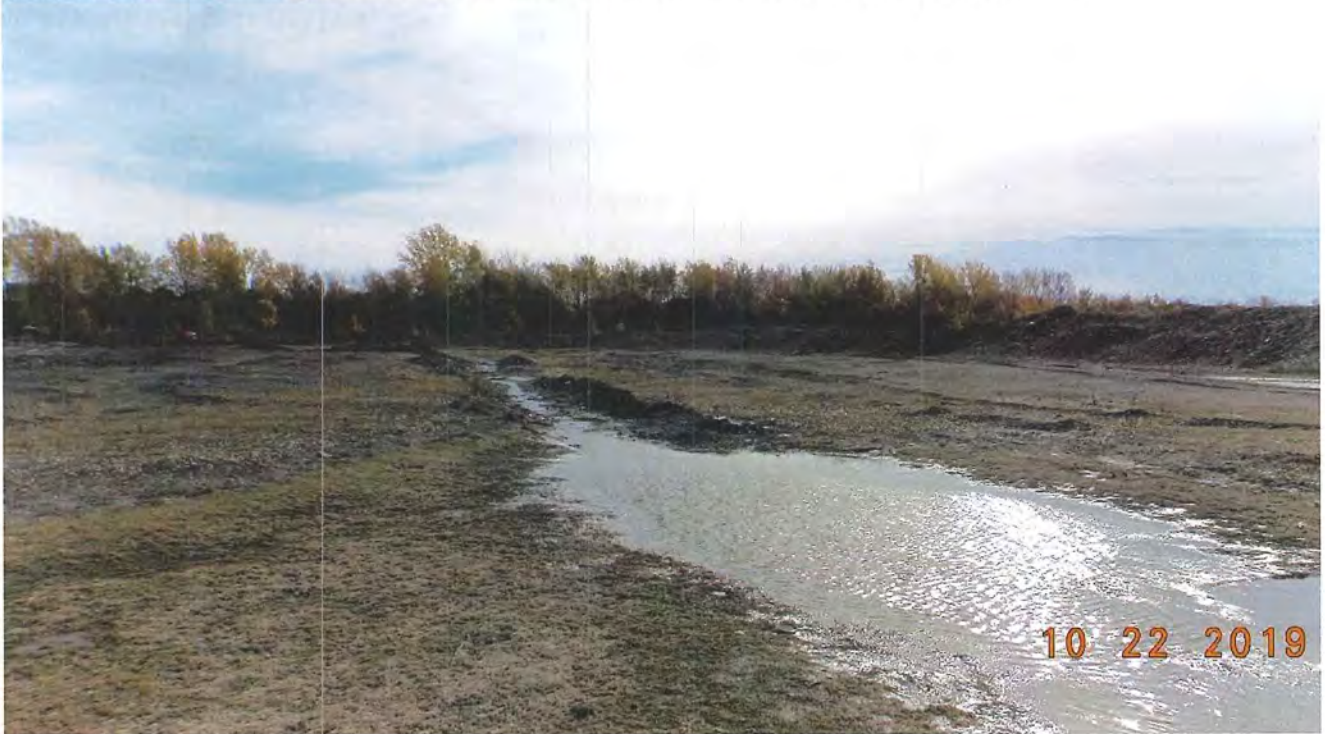
DSC02351.JPG

Une placette est réalisée, en utilisant la méthodologie du guide sur l'identification et délimitation des milieux humides du Québec méridional (Bazoge *et al.*, 2015), au point GPS 01111 (Lat 45,40752905420959; Lon -73,480826709419489) (photos DSC02351, DSC02352 et DSC02353). Cet endroit est choisi car il y a présence d'eau en surface et de la végétation. La végétation ne recouvre pas une assez grande proportion absolue de la superficie de la placette pour conclure à un milieu humide. Les perturbations anthropiques majeures et irréversibles des sols du site ainsi que l'absence de dominance de végétation typique de milieux humides ne permettent pas de conclure qu'un milieu humide est présent dans le secteur visé.

Photo 1 de la placette 01 (point GPS 01111).

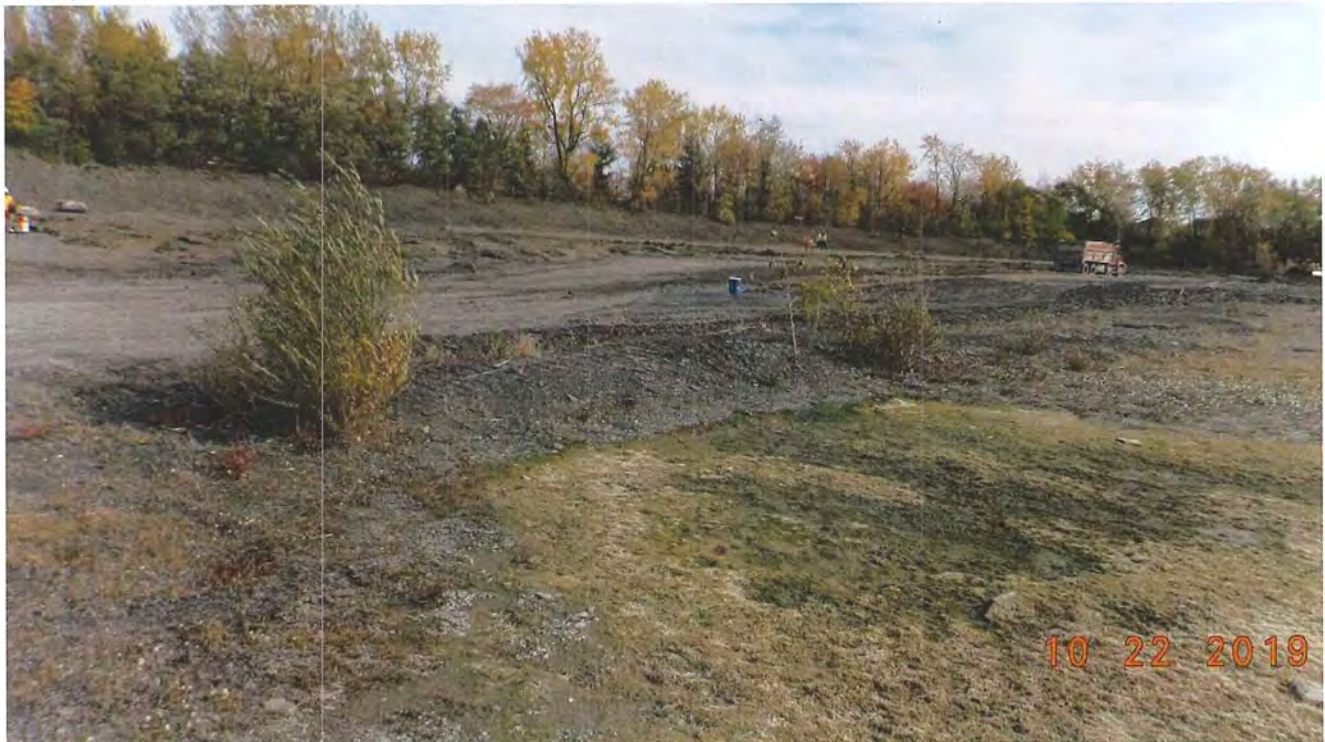
DSC02352.JPG

Photo 2 de la placette 01 (point GPS 01111).

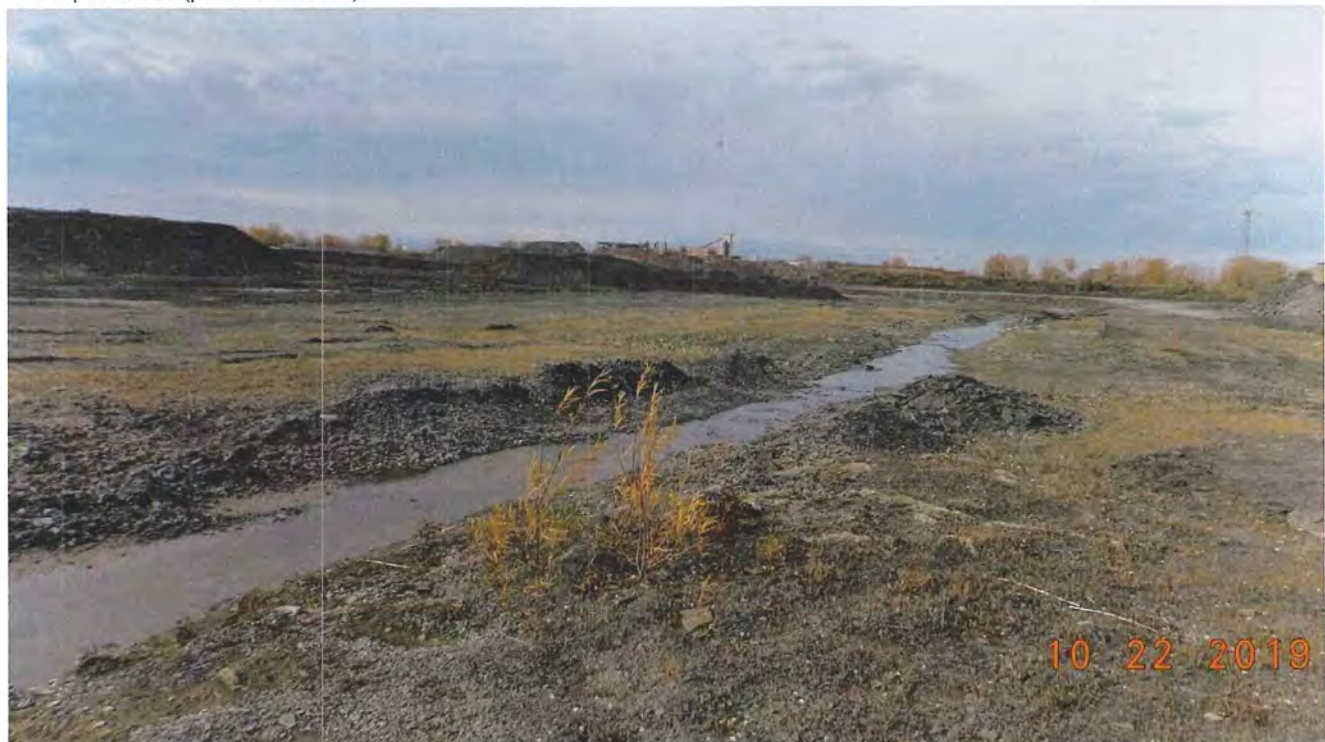
DSC02353.JPG

Photo 3 de la placette 01 (point GPS 01111).

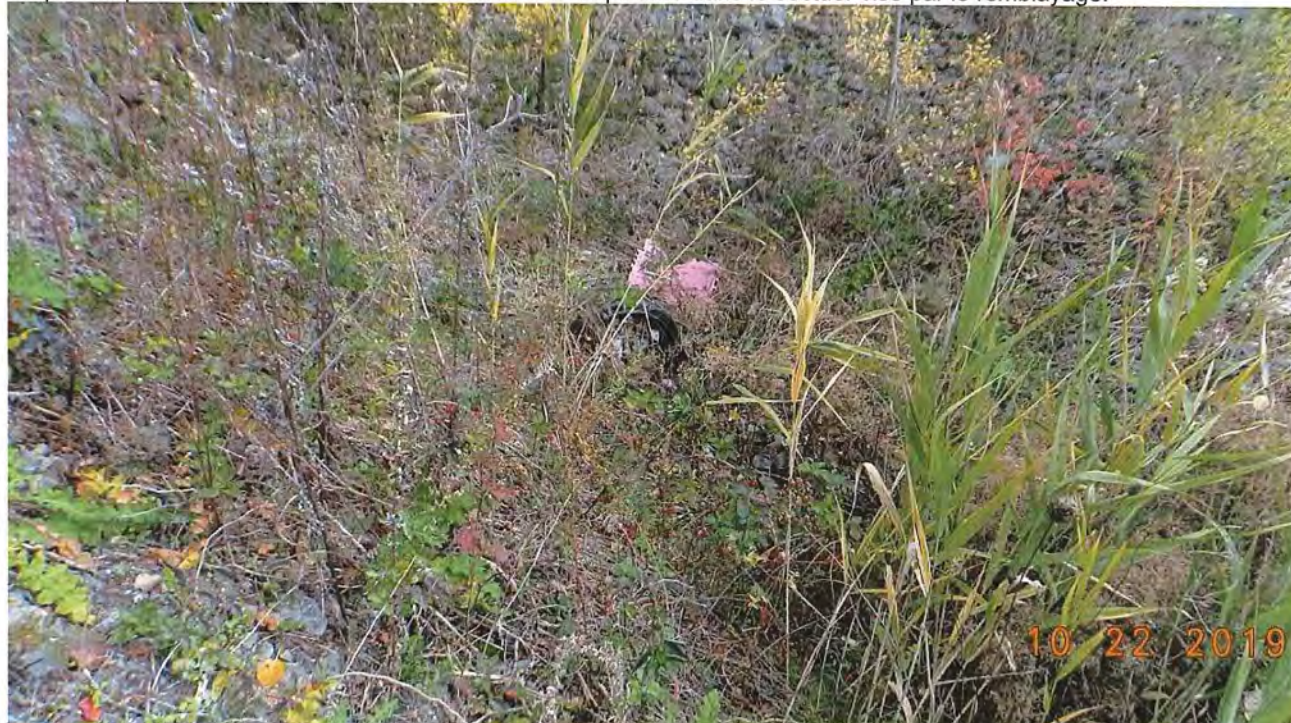
DSC02360.JPG

Une petite talle, d'une dimension d'environ 3-4 mètres carrés, de *Phragmites australis* subsp. *Australis*, une espèce exotique envahissante facultative de milieux humides, est présente au coin nord-est du site de l'ancienne briqueterie (point GPS 0136 (Lat 45,407222108915448; Lon -73,477993877604604). Une évaluation est effectuée pour vérifier s'il s'agit d'un milieu humide. La présence d'un ponceau et d'un fossé explique la présence de cette espèce à cet endroit (photos DSC02360, DSC02362 et DSC02359). Il ne s'agit pas d'un milieu humide.

Photo du ponceau alimentant le fossé dans le coin nord-est du site de l'ancienne briqueterie (point GPS 0136).

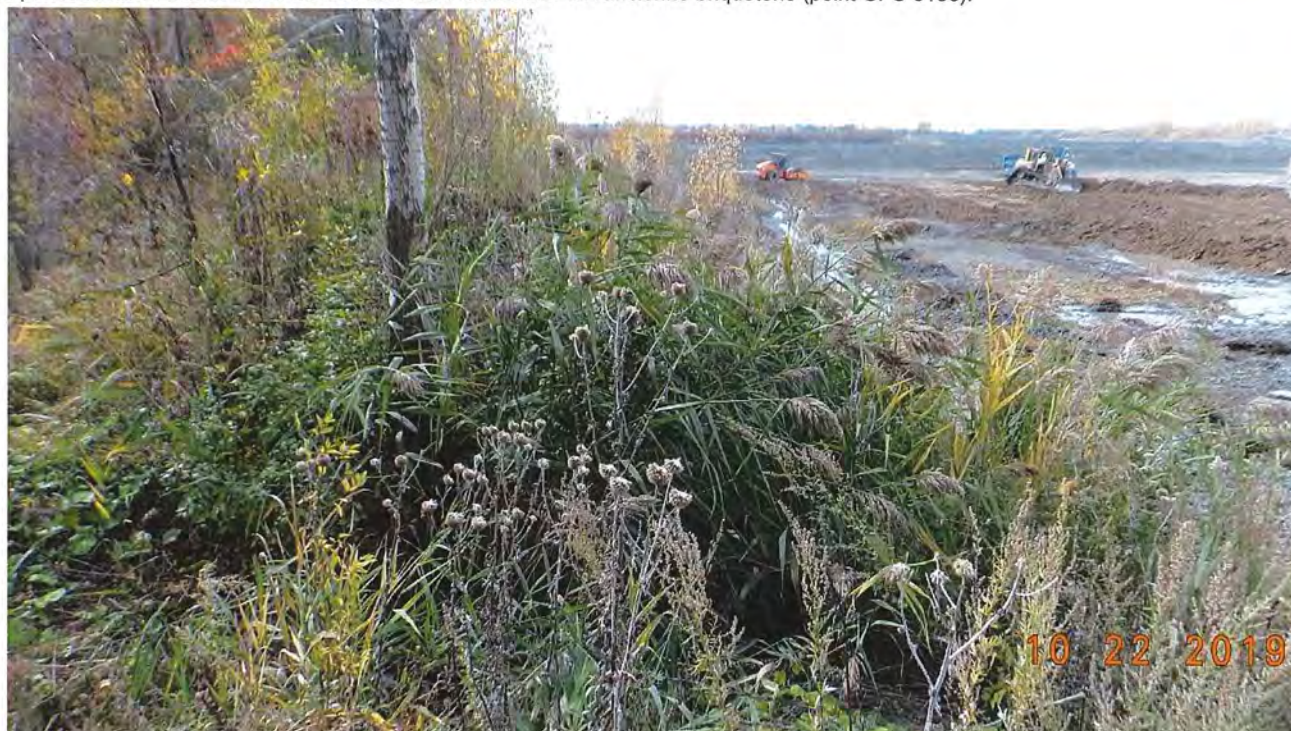
DSC02362.JPG

Photo 1 de la végétation présente dans le fossé (point GPS 0136).

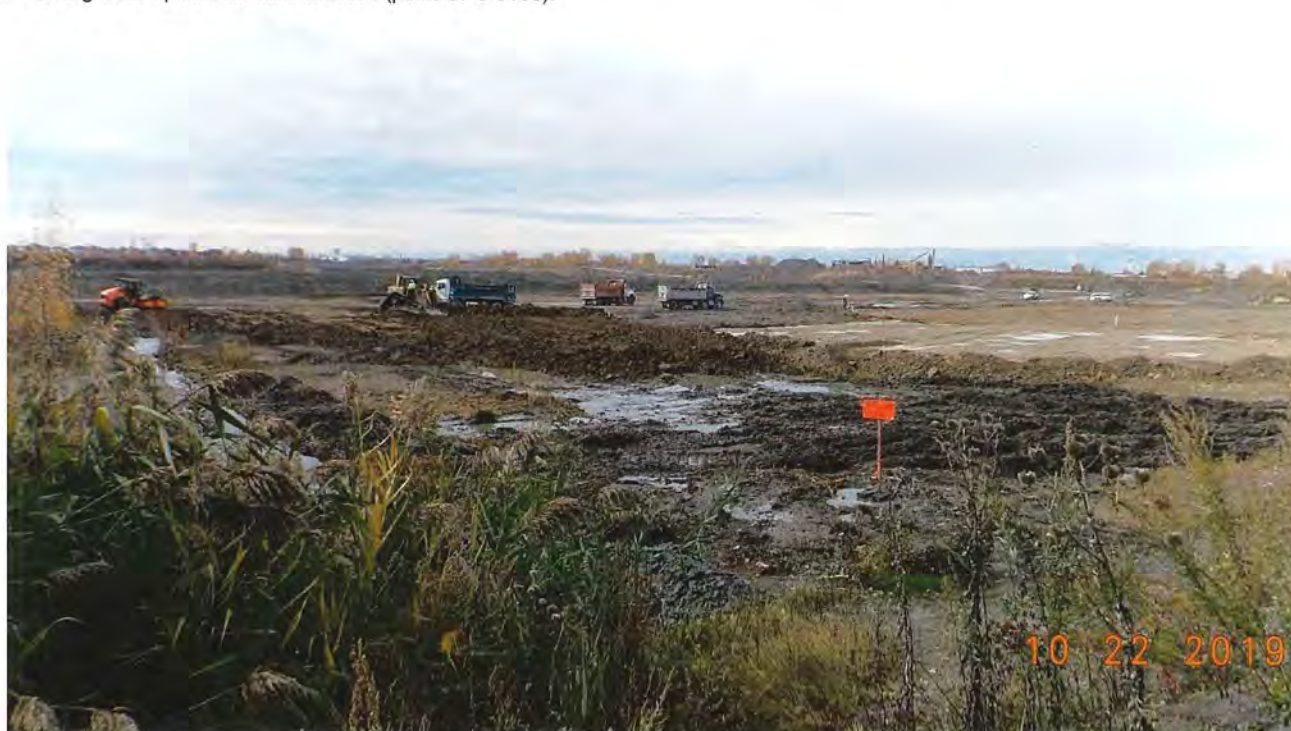
DSC02359.jpg

Photo des travaux de remblayage ayant lieu près du fossé (point GPS 0136).
